# Penggunaan metode forensik dalam mengungkapkan kejadian klaim asuransi kebakaran.

Penelitian ini merupakan investigasi pasca kejadian kebakaran di sebuah pabrik sepatu di kawasan Buduran, Sidoarjo, Jawa Timur (lihat Gambar 1).

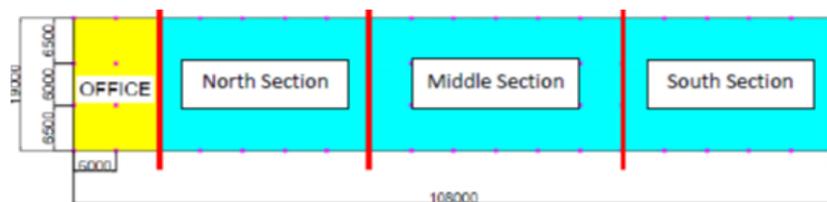
■ **Gambar 3** Ilustrasi 3 (tiga) bagian bangunan.

Tinjauan udara dari tempat tersebut mengungkapkan kerusakan akibat kebakaran pada bangunan yang terkena dampak kebakaran. Lembaran atap bangunan yang berdekatan telah teroksidasi. Pemeriksaan bagian luar bangunan yang terkena kebakaran menunjukkan struktur atap di dua lokasi yang teridentifikasi mengalami oksidasi parah dan telah runtuh. Sedangkan bagian depan bangunan terlihat fasad atap yang runtuh. Pemeriksaan keseluruhan dari tempat yang terkena dampak kebakaran mengungkapkan bahwa pabrik produksi mengalami tingkat kerusakan kebakaran yang lebih tinggi daripada kantor. Struktur kantor sebagian besar masih utuh dengan berbagai tingkat kerusakan akibat kebakaran. Untuk tujuan penyelidikan, area di pabrik produksi biasanya dibedakan menjadi tiga bagian yakni: bagian utara, tengah dan selatan seperti yang ditunjukkan pada Gambar 2.

Atap di bagian tengah dan selatan lantai empat ambruk ke dalam. Lembaran atap dari bagian yang runtuh sangat teroksidasi dan berubah bentuk. Pelat beton di bagian tengah lantai empat telah runtuh ke lantai di bawahnya. Bagian dinding beton di bagian tengah telah runtuh sebagian. Insulasi atap di bagian tengah lantai empat hangus dengan tingkat kerusakan api yang semakin meningkat ke arah timur.

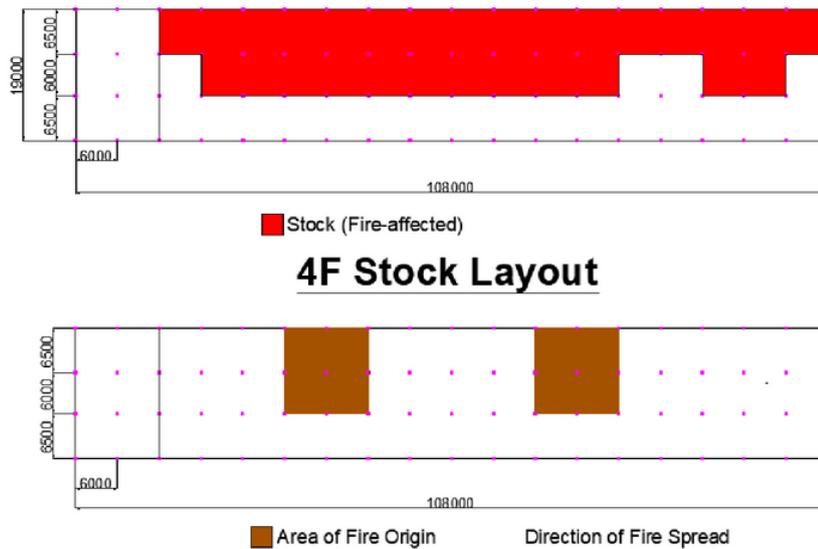
■ **Gambar 4** Ilustrasi tata letak stok lantai empat dan arah sebaran api.

Pola kebakaran di lantai empat menunjukkan bahwa api telah merambat dari sisi timur bagian tengah melalui lantai dan dinding yang runtuh di bagian tengah. Tata letak stok dan arah penyebaran api di lantai empat diilustrasikan pada Gambar 4.

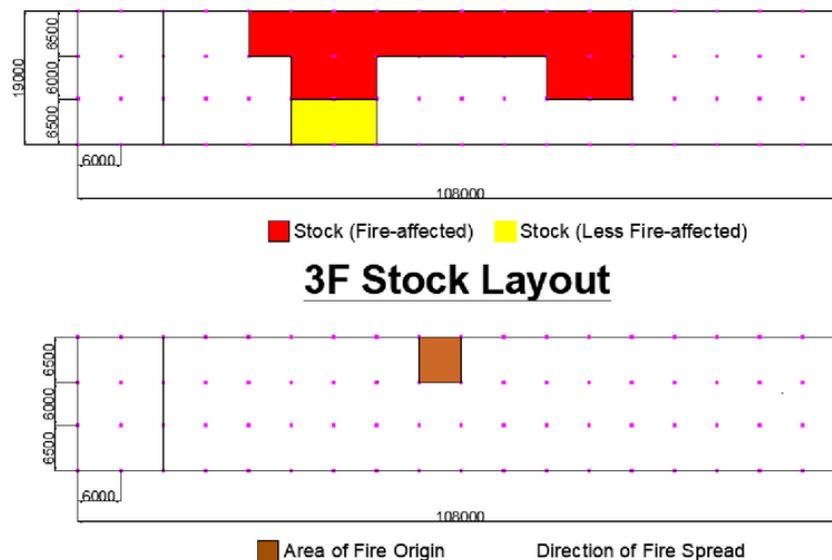
■ **Gambar 5** Ilustrasi tata letak stok lantai tiga dan arah sebaran api.

parah. Dinding dan lantai beton di sisi timur bagian tengah telah runtuh sebagian. Beberapa produk jadi yang disimpan di sisi timur laut sebagian terbakar, langit-langit di bagian utara runtuh, balok dan kolom mengalami deformasi dan oksidasi yang parah.

Tembok beton sisi timur laut sebagian telah runtuh. Lift material di sisi barat di bagian tengah bangunan telah teroksidasi ke arah timur, kotak-kotak karton di dalam lift sebagian telah terbakar, dan endapan jelaga dapat dilihat pada kandang dan di atas lift di lantai empat dengan arah dari utara ke selatan. Pola kebakaran di lantai tiga menunjukkan bahwa api merambat dari lantai dan dinding yang runtuh di bagian tengah. Tata letak stok dan arah penyebaran api di lantai tiga diilustrasikan pada Gambar 5.

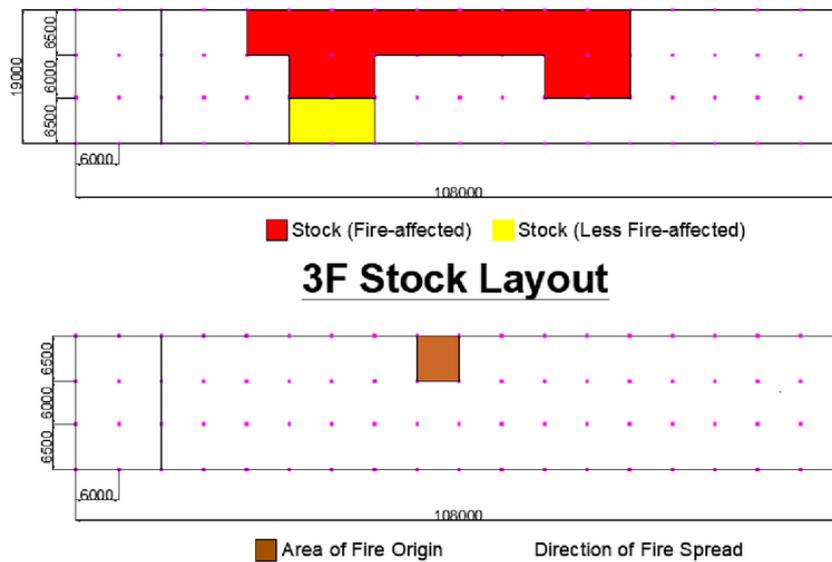
■ **Gambar 6** Ilustrasi Daerah Asal dan Arah Penyebaran Kebakaran.

Berdasarkan analisis kerusakan, foto udara, interpretasi ilmiah, pernyataan saksi, dan informasi yang diperoleh sejauh ini, telah terjadi kebakaran tunggal yang dimulai di bagian barat laut FPW, kemungkinan besar di lokasi di mana timbunan telah habis seluruhnya. Daerah asal api dan arah penyebaran api diilustrasikan pada Gambar 6.

Ditentukan bahwa ada kebakaran satu tempat yang dimulai di bagian timur laut FPW, terutama di lokasi di mana tumpukan persediaan sebagian besar telah dilalap api. Tidak terlihat tanda-tanda trailer di sekitar area asal api. Selain itu, jenis dan konfigurasi muatan bahan bakarnya tidak biasa, dan ada kemungkinan sumber api lain di daerah asalnya.
